Silikatfarbe auf Gefach und Holz

Wer als Handwerker ein historisches Fachwerkhaus saniert, arbeitet immer an einem Unikat und entwickelt Einzel- und Sonderlösungen – so auch Thomas Huwald bei der Sanierung eines 200 Jahre alten Bauernhauses im Harz. Als Anstrich verwendete er eine Silikatfarbe sowohl für die Gefache als auch fürs Holz.

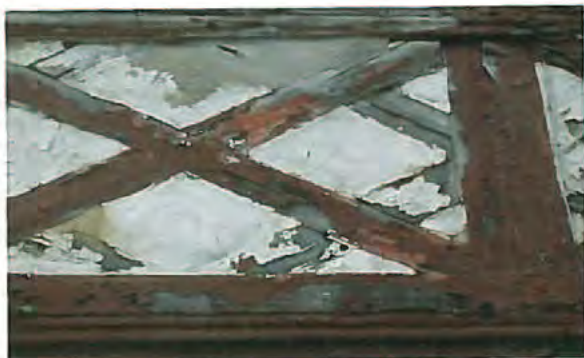
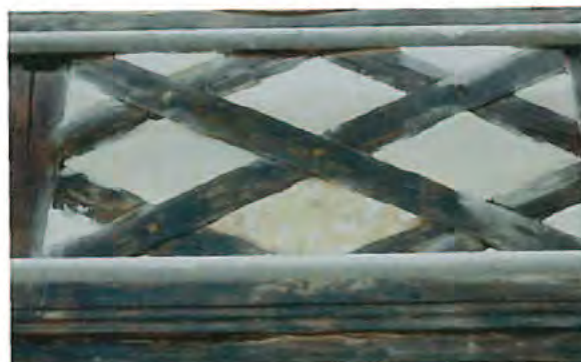
Schäden an der Fachwerkfassade: abblätternde Farbschichten, unsachgemäß ausgefüllte Holzrisse, verschiedenste Mörtel und Dichtstoffe
Fotos: Keimfarben

Zunächst machte sich das Malerteam daran, sämtliche Anstrich- und Putzschichten sowie alle Dichtstoffe und Spachtelmassen an den Gefachen, Fachwerkpfosten und am Sandsteinsockel zu entfernen. „Das Schutttaufkommen betrug sage und schreibe 4,5 Tonnen“, berichtet Huwald. „Aber der komplette Rückbau war hier die unabdingbare Voraussetzung für eine sinnvolle Sanierung im Hinblick auf die spezielle Bauphysik eines Fachwerkhauses.“

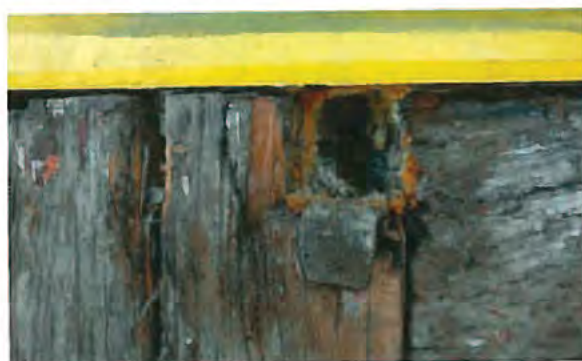
Bei den Vorarbeiten wurden „Fünferkreuz-Gefache“ freigelegt, die vorher überputzt waren. Diese Fachwerkfigur verrät die Entstehungszeit zwischen 1790 und 1810

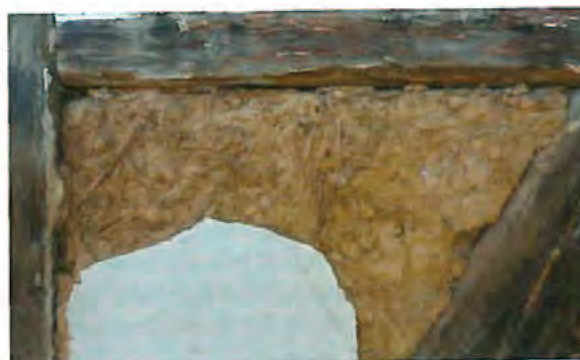
Rechts: Gefache mit Lehmfüllung

Für den Neuperputz der Gefache kamen Keim NHL Kalkputze zum Einsatz (als Unterputz in der Variante „grob“). Nach dem Ansteifen trennten die Maler den Putz durch einen dünnen Kellenschnitt vom Holz. Anschließend erhielten die Flächen einen Anstrich aus dem Keim Soldalit Programm (für das Finish sowie als Zwischen- und Schlussbeschichtung, für den Grundanstrich in der Variante „grob“). Soldalit ist eine silikatische Fassadenfarbe auf Basis von Kieselsol und Wasserglas. Diese Bindemittelkombination ermöglicht silikatische Anstriche nicht nur auf mineralischen, sondern auch auf einer Vielzahl organischer Untergründe – direkt und ohne zusätzliche Haftbrücken. Den großflächig zerstörten Sandsteinsockel stabilisierte die Maler mit dem Steinfestiger Silex OH 100. Ausbrüche und fehlende Steinteile arbeiteten sie mit Restauro Grund und Restauro Top nach. Anschließend wurde mit Restauro Fixativ grundiert und die Schlussbeschichtung mit Restauro-Lasur ausgeführt.

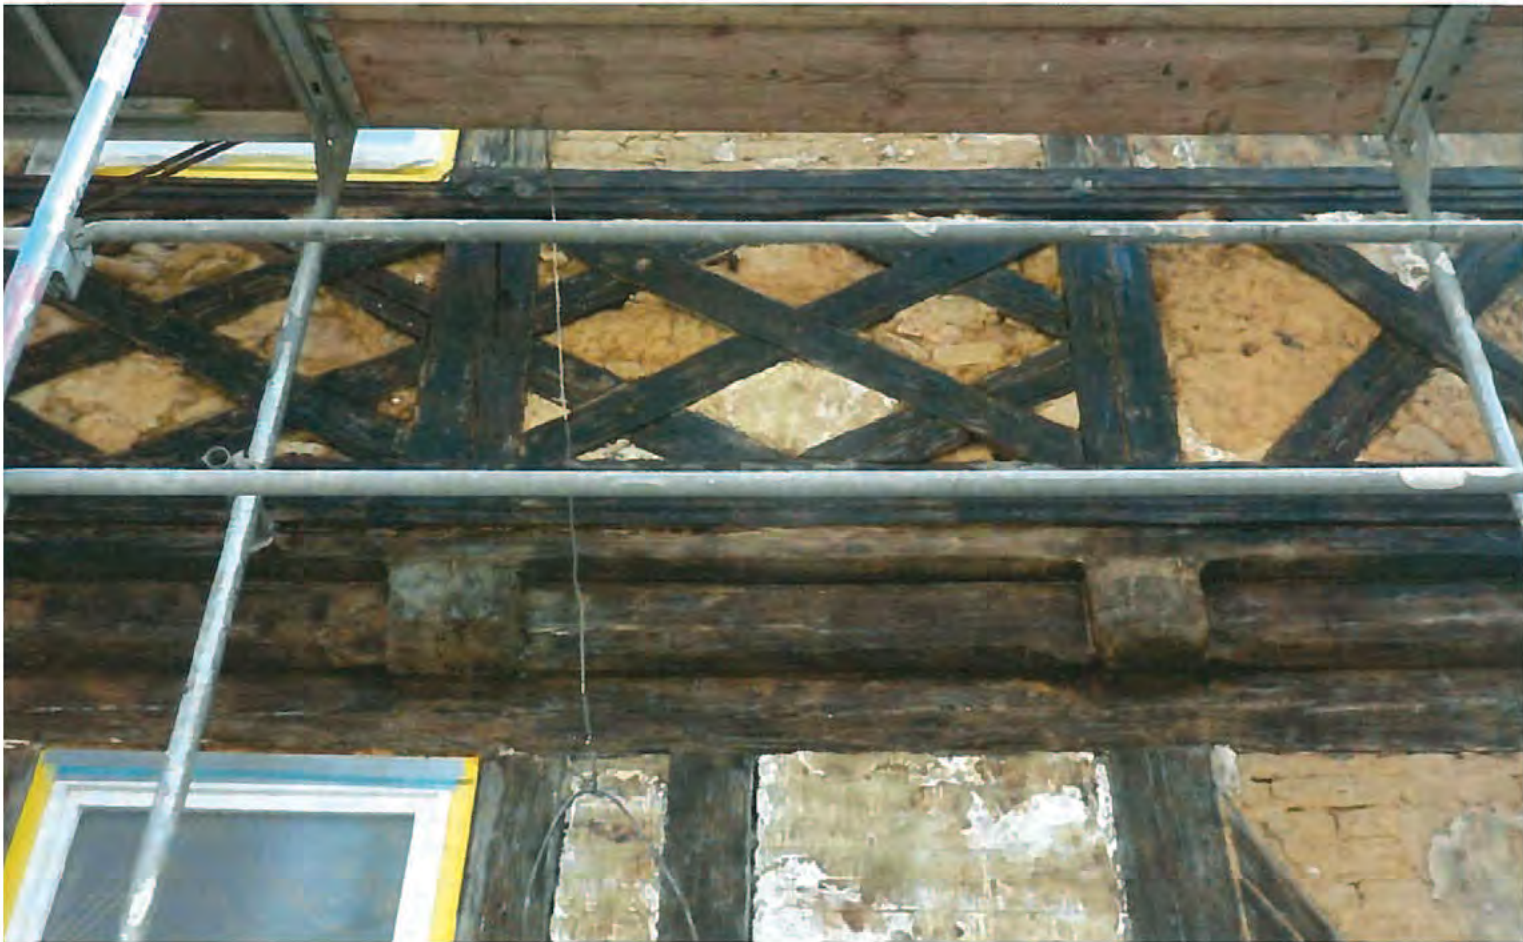
Glücklicherweise wies das Holzfachwerk bis auf kleine Flächen mit Graubefall keine massiven Holzschäden auf

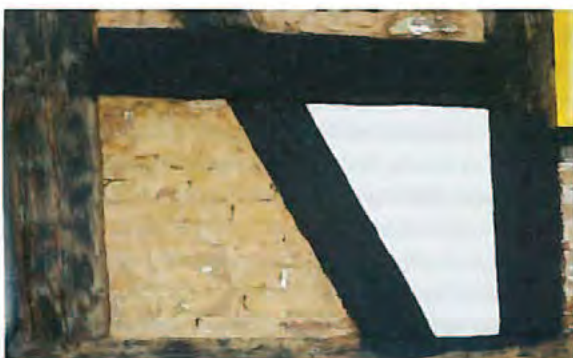
Freilegung der gesamten Fachwerkfassade

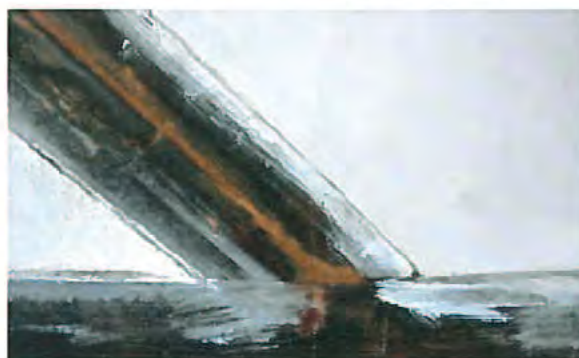
Links: Musterfläche mit Silikatfarbe auf dem Gefach und Holz

Den ersten Anstrich der Holzbalken hatte das Malerteam vor dem Auftrag des Putzes vorgenommen, damit die später vom Putz verdeckten Holzflanken gegen eindringenden Schlagregen geschützt sind. Querfugen und Risse wurden mit Lignosil HRP Pulver und HRP Flüssig ausgefüllt und angearbeitet. Anschließend erhielten die Holzoberflächen einen zweifachen Auftrag mit Lignosil Color.

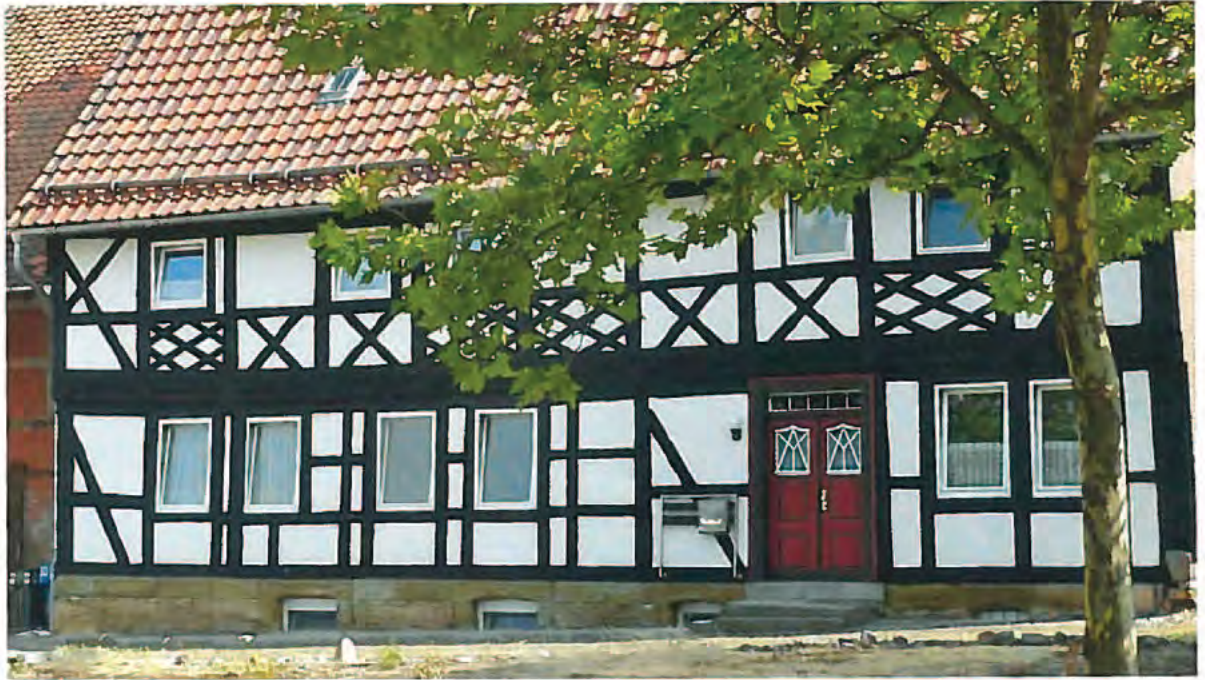
Die bis ins Detail sanierte Fachwerkfassade. Einziger Wermutstropfen: Noch sind die sprossenlosen Kunststoffenster nicht ausgetauscht

Fenster prägen das Erscheinungsbild eines Gebäudes in ganz entscheidendem Maße mit. Dennoch wird bei diesem Bauteil das Hauptaugenmerk häufig auf Pflegeleichtigkeit und Kosten gelegt – mit der Folge, dass die Entscheidung zugunsten einflügeliger Fenster mit Kunststoffrahmen fällt. Auch beim Bauernhaus in Harlingerode hatte man die fachwerktypischen Sprossenfenster in den 1980er-Jahren durch pflegeleichte Kunststoffenster ohne Teilung ausgetauscht. Aus Budgetgründen wurde – vorerst – auf einen Austausch der Befensterung verzichtet. Leider stören diese Fenster den Gesamteindruck und sind der einzige Wermutstropfen in der ansonsten vorbildlichen Sanierung. Doch der Eigentümer hat vor, im Zuge der anstehenden Renovierung des angrenzenden Stallgebäudes neue, originalgetreue Sprossenfenster einzubauen.

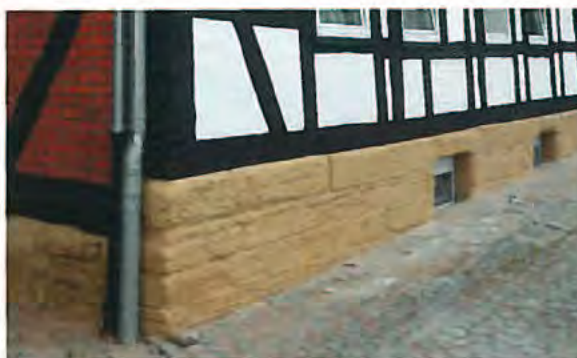
Der sanierte Sandsteinsockel
Fotos: Keimfarben
